# 銅屋根の耐久性能について

## 銅板の穴あき現象について

## 酸性雨に対する銅屋根の耐久性能

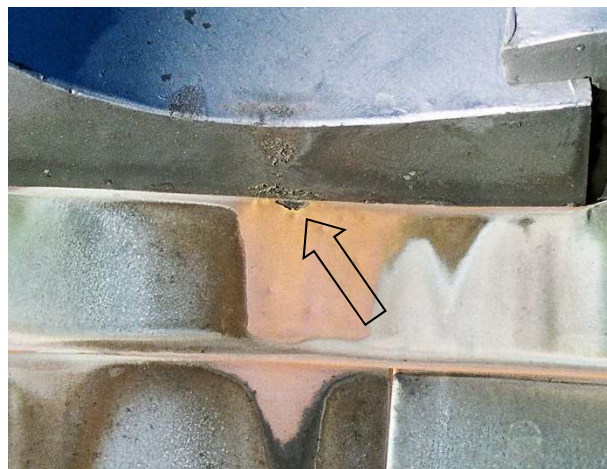
写真 1

銅が酸性雨で腐食し、穴あきが発生すると指摘されて久しい。しかし、この現象は瓦屋根における銅製軒樋と、腰葺きにおける瓦と銅板葺きの接触部に限定されます。(写真 1 参考) この原因は瓦の中央で雨水が集中し、しかも落差があることで形成された酸化皮膜が剥離し、新たな皮膜が形成されなくなるために起こる現象(エロージョン現象)です。また、瓦や釉薬から溶出する成分にも大きく影響するといわれています。この銅の腐食が酸性雨によるものであるならば、全面銅板一文字葺きの屋根でも同様に穴あき現象が起こるはずですが。

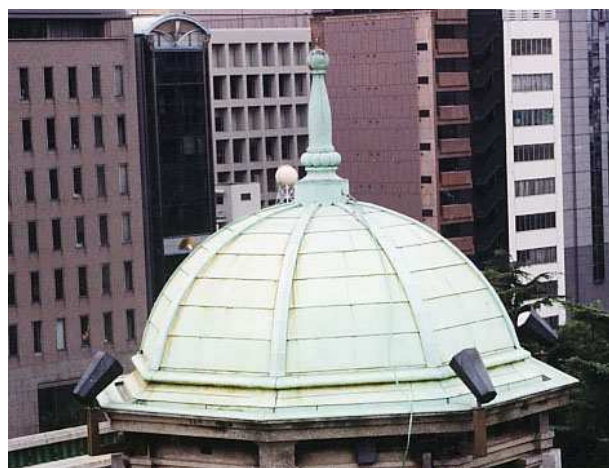
写真 2 は平成 14 年にリニューアルされた大阪市中央公会堂の銅板葺きの塔屋の写真です。1918 年に板厚 0.35 mm で施工されてから 80 年以上経過した屋根は、安定した天然の緑青に覆われ、まったく腐食はありませんでした。この様に**屋根全体が銅板で施工された場合、腐食による穴あきは発生していません**。このことより、腐食現象は酸性雨による影響より使用法によるものであると考えられます。これを防ぐ方法とし、現在では瓦と接する部分を 2 重葺きにする工法や、板厚を上げるなどの施工法が提案されています。

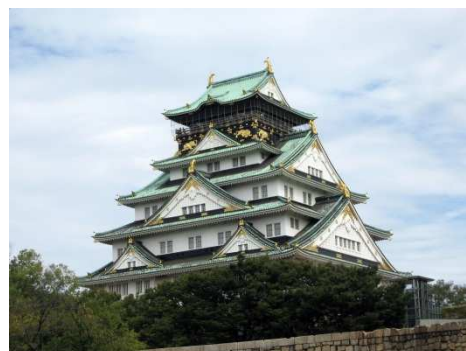
### 大阪城天守閣（有形登録文化財）

昭和5年に市民の寄付で再建された大阪城天守閣の屋根には、板厚約0.6mmの銅板瓦が葺かれていました。平成7年から9年にかけて大規模な改修工事が行われ、緑青鮮やかな銅板瓦（丸瓦、平瓦）は約55,000枚すべてを一旦撤去し、約9割が清掃・修復のうえ再利用されました。太平洋戦争では屋根に焼夷弾が命中したと伝えられていますが、約70年使用された材料の多くが再度屋根に使用されています。

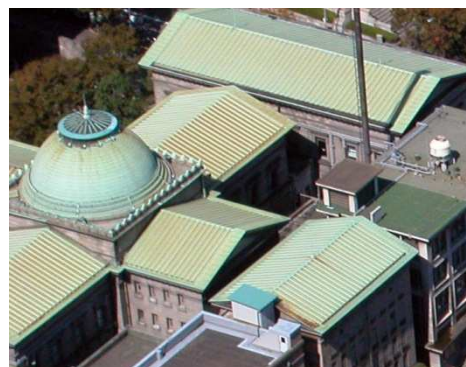
### 大阪府立中之島図書館（国指定重要文化財）

1904年（明治37年）に住友家の寄付で建設された大阪府立中之島図書館は、中央公会堂や日本銀行大阪支店などと並んで、大阪の代表的な歴史建造物です。設計は大正、昭和の建築界に大きな影響を与えた野口孫市で、ドーム屋根は銅板一文字葺きで、切妻屋根は銅板瓦棒葺きで施工されています。100年以上経過した現在も、その美しい緑青色屋根は大阪の歴史建築物のシンボルの一つとなっています。
